## Rapport de mission de repérage des matériaux et produits contenant de l'amiante avant réalisation de travaux

Numéro de dossier : 040618/0689  
Date du repérage : 05/06/2018

| Périmètre de repérage : | .....Partie sinistrée du local commercial |

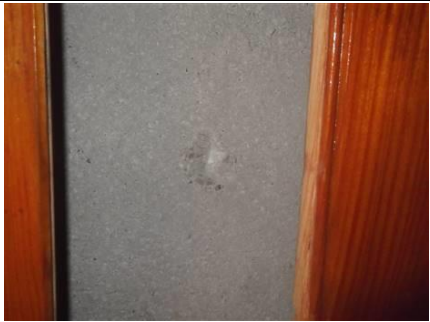
| | <p><b>Photo n° PhA001</b><br/><b>Localisation :</b> Rez de chaussée - couloir<br/><b>Ouvrage :</b> 3 - Parois verticales intérieures - Murs et cloisons maçonnés<br/><b>Partie d'ouvrage :</b> Enduit à base de ciment lissé ou taloché<br/><b>Description :</b> Enduit à base de ciment lissé ou taloché<br/><b>Localisation sur croquis :</b> M001</p> |

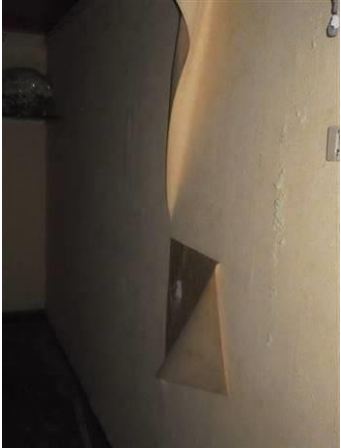
| | <p><b>Photo n° PhA002</b><br/><b>Localisation :</b> Rez de chaussée - cuisine d'été<br/><b>Ouvrage :</b> 3 - Parois verticales intérieures - Murs et cloisons maçonnés<br/><b>Partie d'ouvrage :</b> Mur béton + revêtement<br/><b>Description :</b> Plâtre + revêtement</p> |

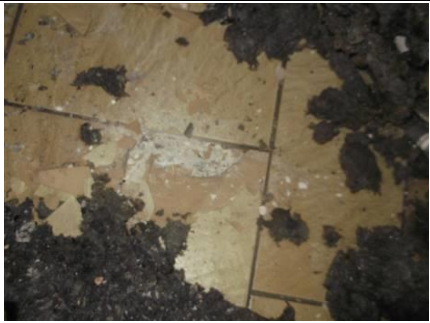
| | <p><b>Photo n° PhA003</b><br/><b>Localisation :</b> 1er étage - Dgt<br/><b>Ouvrage :</b> 5 - Planchers et planchers techniques - Revêtements de sols<br/><b>Partie d'ouvrage :</b> Colle de carrelage<br/><b>Description :</b> Colle de carrelage</p> |

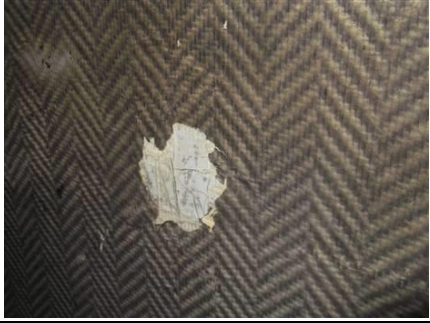
| | <p><b>Photo n° PhA004</b><br/><b>Localisation :</b> 1er étage - Dgt<br/><b>Ouvrage :</b> 3 - Parois verticales intérieures - Murs et cloisons maçonnés<br/><b>Partie d'ouvrage :</b> Mur béton + revêtement<br/><b>Description :</b> Mur béton + revêtement</p> |

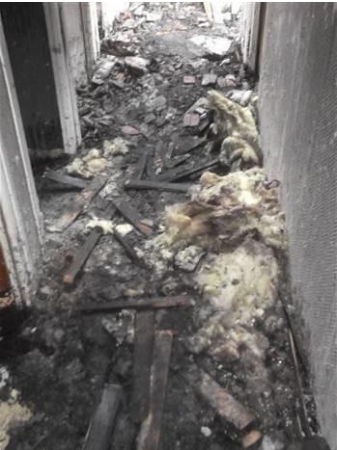
| | <p><b>Photo n° PhA005</b><br/> <b>Localisation :</b> 1er étage - Dgt<br/> <b>Ouvrage :</b> 5 - Planchers et planchers techniques - Revêtements de sols<br/> <b>Partie d'ouvrage :</b> Planchers<br/> <b>Description :</b> Gravats</p> |

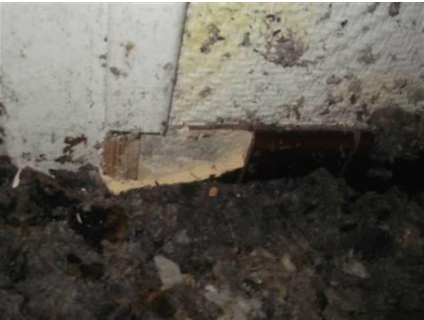
| | <p><b>Photo n° PhA006</b><br/> <b>Localisation :</b> 1er étage - Dgt<br/> <b>Ouvrage :</b> 5 - Planchers et planchers techniques - Revêtements de sols<br/> <b>Partie d'ouvrage :</b> Planchers<br/> <b>Description :</b> colle de plinthes faïences</p> |

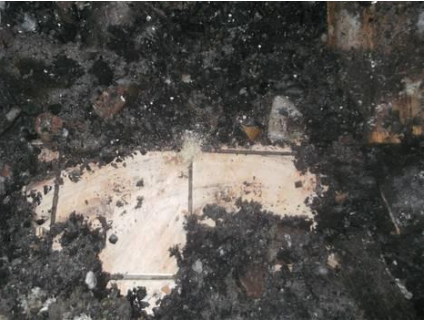
| | <p><b>Photo n° PhA007</b><br/> <b>Localisation :</b> 1er étage - Wc 2<br/> <b>Ouvrage :</b> 5 - Planchers et planchers techniques - Revêtements de sols<br/> <b>Partie d'ouvrage :</b> Colle de carrelage<br/> <b>Description :</b> Colle de carrelage</p> |

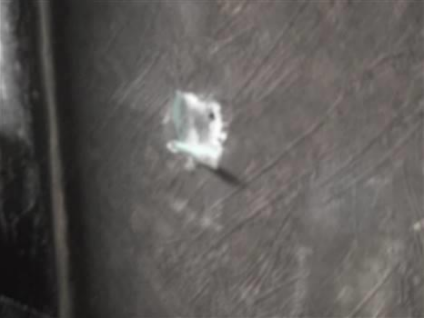
| | <p><b>Photo n° PhA008</b><br/> <b>Localisation :</b> 1er étage - sde<br/> <b>Ouvrage :</b> 3 - Parois verticales intérieures - Murs et cloisons maçonnés<br/> <b>Partie d'ouvrage :</b> EMur en dur<br/> <b>Description :</b> Mur béton + revêtement</p> |

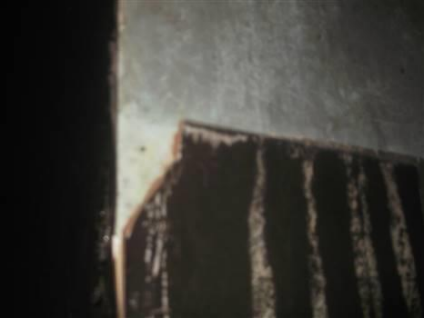
| | <p><b>Photo n° PhA009</b><br/> <b>Localisation :</b> 1er étage - sde<br/> <b>Ouvrage :</b> 3 - Parois verticales intérieures - Revêtements de murs, poteaux, cloisons, gaines, coffres<br/> <b>Partie d'ouvrage :</b> Colle de faïence<br/> <b>Description :</b> Colle de faïence</p> |

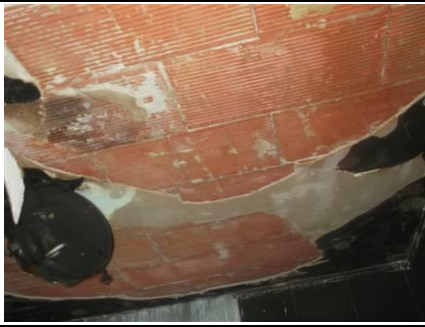
**Photo n° PhA010**  
**Localisation :** 1er étage - sde  
**Ouvrage :** 4 - Plafonds et faux plafonds - Plafonds  
**Partie d'ouvrage :** Enduit à base de plâtre lissé ou taloché  
**Description :** Enduit à base de plâtre lissé ou taloché sur brique

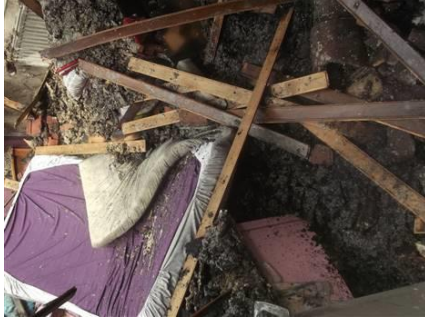
**Photo n° PhA011**  
**Localisation :** 1er étage - Chambre 1  
**Ouvrage :** 5 - Planchers et planchers techniques - Revêtements de sols  
**Partie d'ouvrage :** Planchers  
**Description :** Gravats

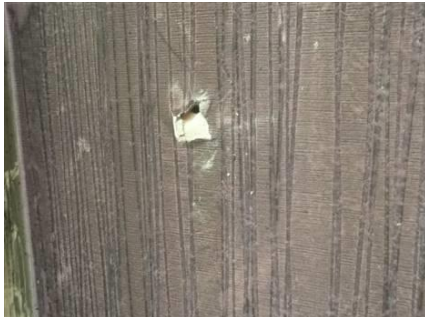
**Photo n° PhA012**  
**Localisation :** 1er étage - Chambre 1  
**Ouvrage :** 3 - Parois verticales intérieures - Murs et cloisons maçonnés  
**Partie d'ouvrage :** Mur béton  
**Description :** Mur béton + revêtement

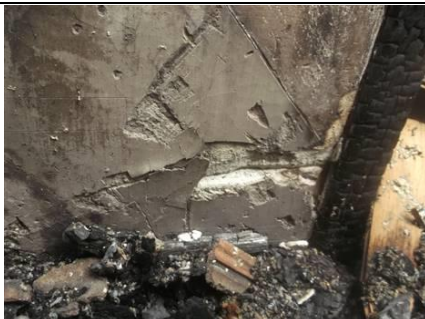
**Photo n° PhA013**  
**Localisation :** 1er étage - Pièce  
**Ouvrage :** 3 - Parois verticales intérieures - Murs et cloisons maçonnés  
**Partie d'ouvrage :** Mur en dur  
**Description :** Mur béton + revêtement

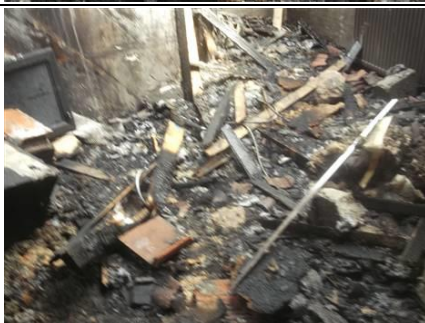
**Photo n° PhA014**  
**Localisation :** 1er étage - Pièce  
**Ouvrage :** 5 - Planchers et planchers techniques - Revêtements de sols  
**Partie d'ouvrage :** Planchers  
**Description :** Gravats

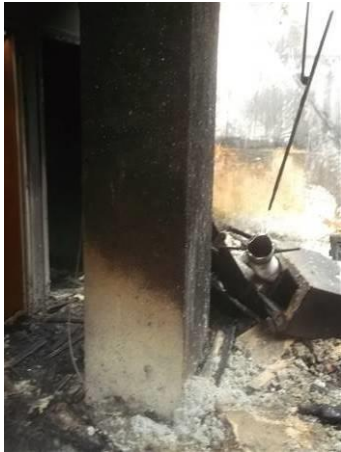
**Photo n° PhA015**  
**Localisation :** 1er étage - Pièce  
**Ouvrage :** 3 - Parois verticales intérieures - Murs et cloisons maçonnés  
**Partie d'ouvrage :** Enduit granuleux  
**Description :** Enduit granuleux sur poteau

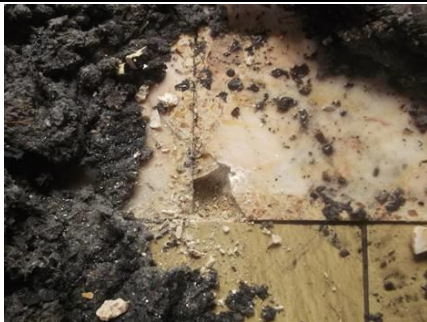
**Photo n° PhA016**  
**Localisation :** 1er étage - Séjour  
**Ouvrage :** 5 - Planchers et planchers techniques - Revêtements de sols  
**Partie d'ouvrage :** Colle de carrelage  
**Description :** Colle de carrelage

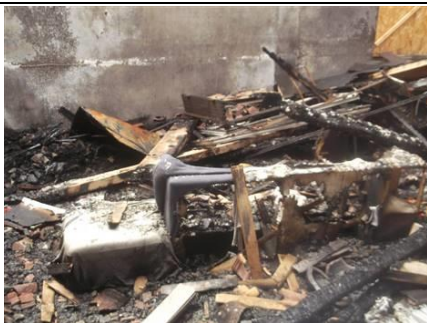
**Photo n° PhA017**  
**Localisation :** 1er étage - Séjour  
**Ouvrage :** 5 - Planchers et planchers techniques - Revêtements de sols  
**Partie d'ouvrage :** Planchers  
**Description :** Gravats

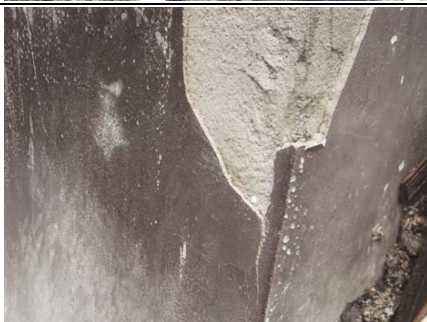
**Photo n° PhA018**  
**Localisation :** 1er étage - Séjour  
**Ouvrage :** 3 - Parois verticales intérieures - Murs et cloisons maçonnés  
**Partie d'ouvrage :** Mur en dur  
**Description :** Plâtre + revêtement

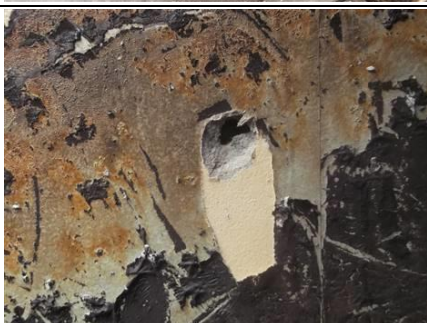
**Photo n° PhA019**  
**Localisation :** 1er étage - Cuisine  
**Ouvrage :** 3 - Parois verticales intérieures - Murs et cloisons maçonnés  
**Partie d'ouvrage :** Mur en dur  
**Description :** Mur Béton + revêtement

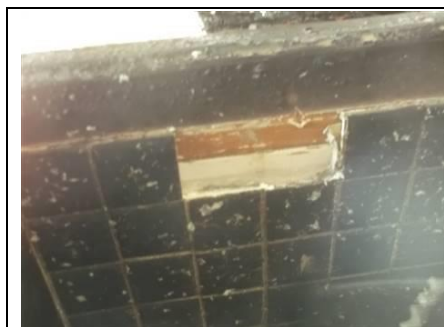
**Photo n° PhA020**  
**Localisation :** 1er étage - Cuisine  
**Ouvrage :** 3 - Parois verticales intérieures - Revêtements de murs, poteaux, cloisons, gaines, coffres  
**Partie d'ouvrage :** Colle de faïence  
**Description :** Colle de faïence

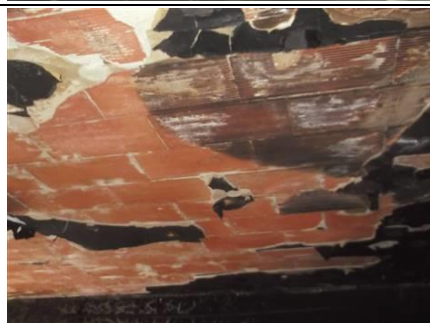
**Photo n° PhA021**  
**Localisation :** 1er étage - Cuisine  
**Ouvrage :** 4 - Plafonds et faux plafonds - Plafonds  
**Partie d'ouvrage :** Plâtre + revêtement sur brique  
**Description :** Plâtre + revêtement sur brique

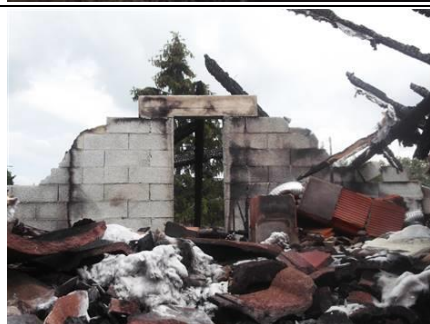
**Photo n° PhA022**  
**Localisation :** 2ème étage - Combles  
**Ouvrage :** 5 - Planchers et planchers techniques - Revêtements de sols  
**Partie d'ouvrage :** Planchers  
**Description :** Gravats

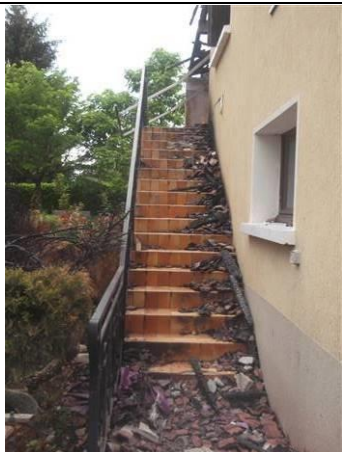
**Photo n° PhA023**  
**Localisation :** 1er étage - Terrasse  
**Ouvrage :** 5 - Planchers et planchers techniques - Revêtements de sols  
**Partie d'ouvrage :** Colle de carrelage  
**Description :** Colle de carrelage

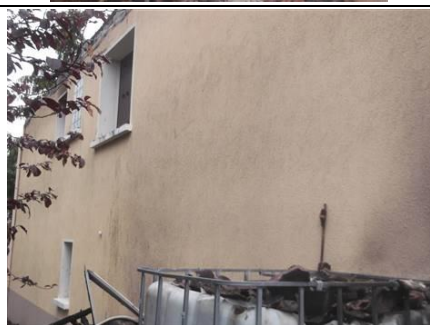
**Photo n° PhA024**  
**Localisation :** 2ème étage - façade  
**Ouvrage :** 2 - Parois verticales extérieures et Façades - Façades lourdes y compris poteaux  
**Partie d'ouvrage :** Enduit extérieur (projeté, lissé ou taloché)  
**Description :** Enduit extérieur (projeté, lissé ou taloché)

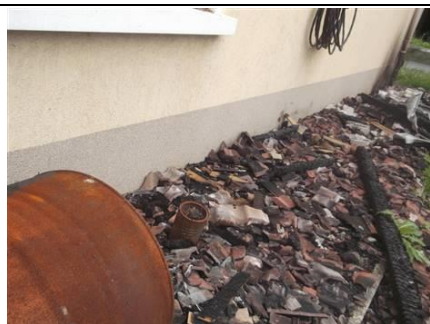
Photo n° PhA025

Localisation : 2ème étage - façade
