**Bureau Alpes Contrôles**

**Nos réf. : CRO/A13A182G/CRO**

**Affaire : Diagnostic solidité suite à incendie – Maison individuelle sise 191, chemin de Vers à SAINT JEAN DE BOURNAY (38440)**

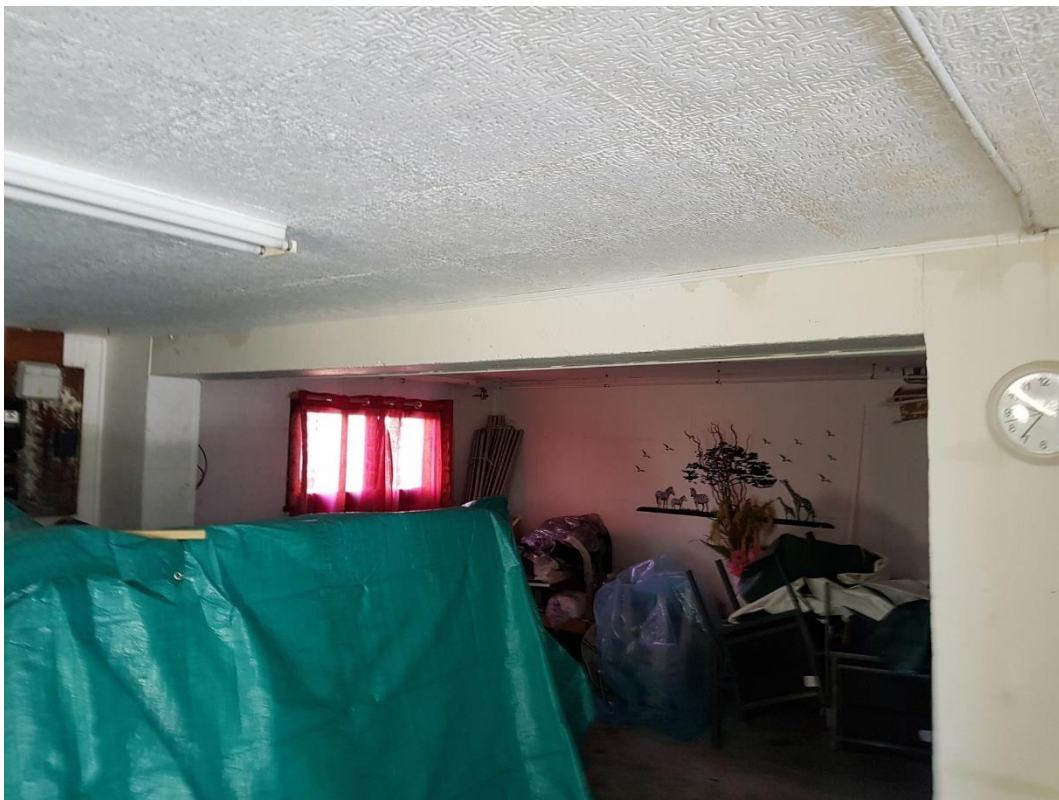
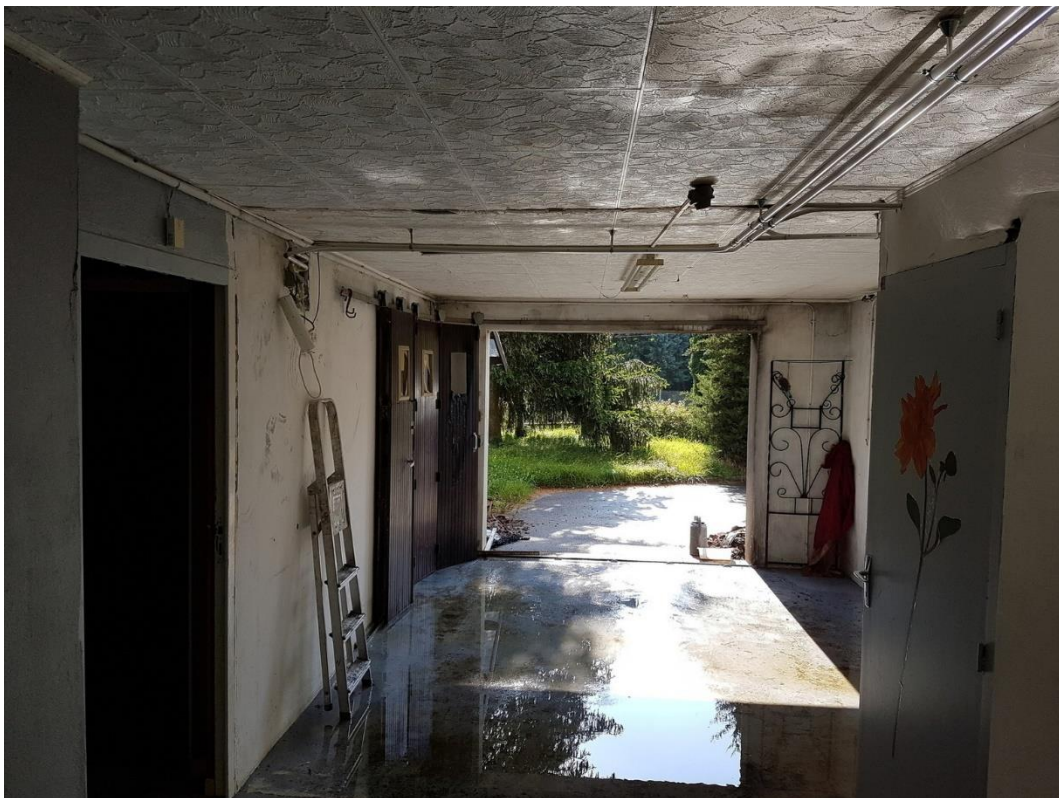
**Rez-de-Chaussée**

Lors de notre visite, nous avons pu constater que l'incendie s'était développé essentiellement dans la hauteur des combles ainsi qu'au 1<sup>er</sup> étage. Il n'a pas affecté le rez-de-chaussée.

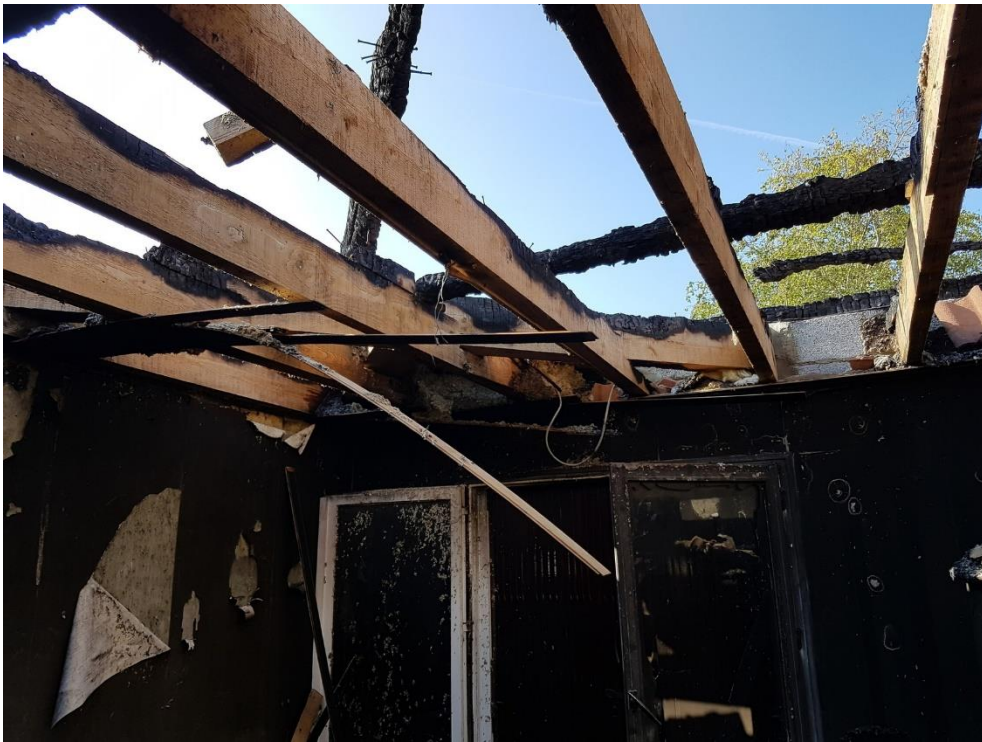
**Solivage des combles**

- Charpente bois support de couverture et solivage des combles calcinés.
- Echauffement des maçonnerie d'agglos des files B et C.
- Echauffement du dernier rang d'agglos au niveau des façades.

- Evacuation et reconstruction des charpentes bois (solives des combles et charpente support de couverture).
- Démolition et reconstruction des pointes maçonnées des files B et C avec conservation des poutres B.A. 25 x 25 cm<sup>2</sup>.
- Démolition et reconstruction du dernier rang d'agglos au niveau de façades.
